# ろ材交換のすすめ

## ろ過装置内のろ材の実例

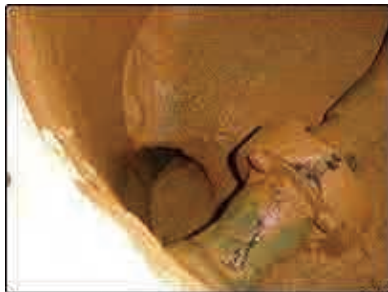
実例 1

水道(みずみち) ができてしまう。

これはろ材が固まり、通り道がなくなり、圧力によって穴が開きろ材を通らずに浴槽に循環をしている状態。

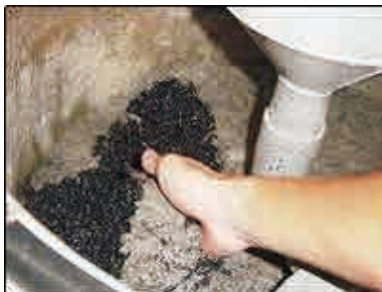
実例 2

ろ材の汚れが蓄積されすぎてる状態

この状態になるとレジオネラ菌がバイオフィルムを形成しろ過精度を著しく阻害します。

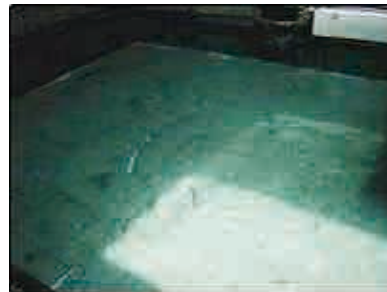
実例 3

浴槽に白い浮遊物がでてしまう。

この状態は、ろ材が固まりろ過能力を失ったため起こります。
